ОТЧЕТ

о проведенных работах по защите теплообменного аппарата производства «Ридан» модель НН-07, установленного в системе ГВС с использованием системы «Рапресол»

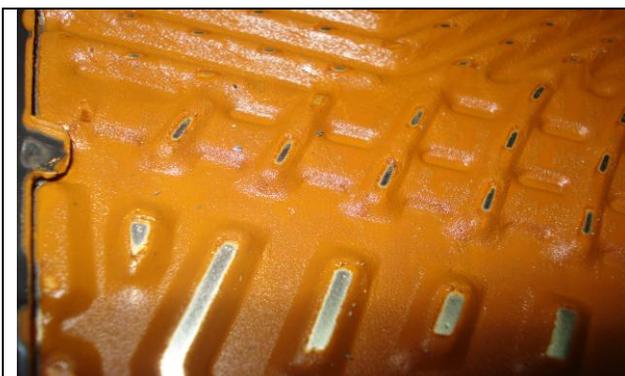
В результате модернизации котельной летом 2013 г. на систему ГВС установлены теплообменники «Ридан» НН-07 пластинчатого типа. До запуска в эксплуатацию системы обезжелезивания котельная работала на сырой артезианской воде с повышенным содержанием железа. Практика показала, что в таких условиях с момента запуска/промывки до полной остановки теплообменного агрегата можно было проработать около 2 недель. Остановка обуславливалась неспособностью теплообменника выдать заданный температурный режим.

Состояние рабочей поверхности со стороны нагреваемого контура к моменту остановки

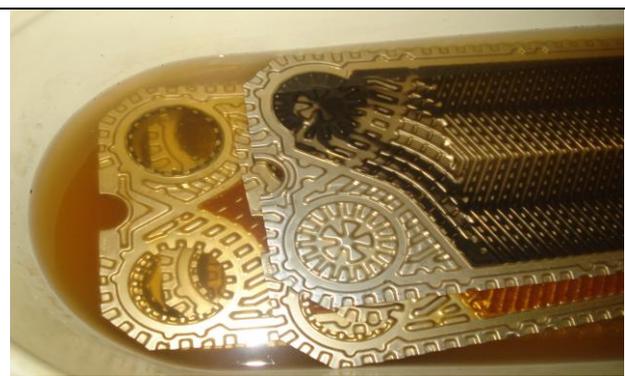
Замачивание пластин в растворе кислоты для растворения загрязнений

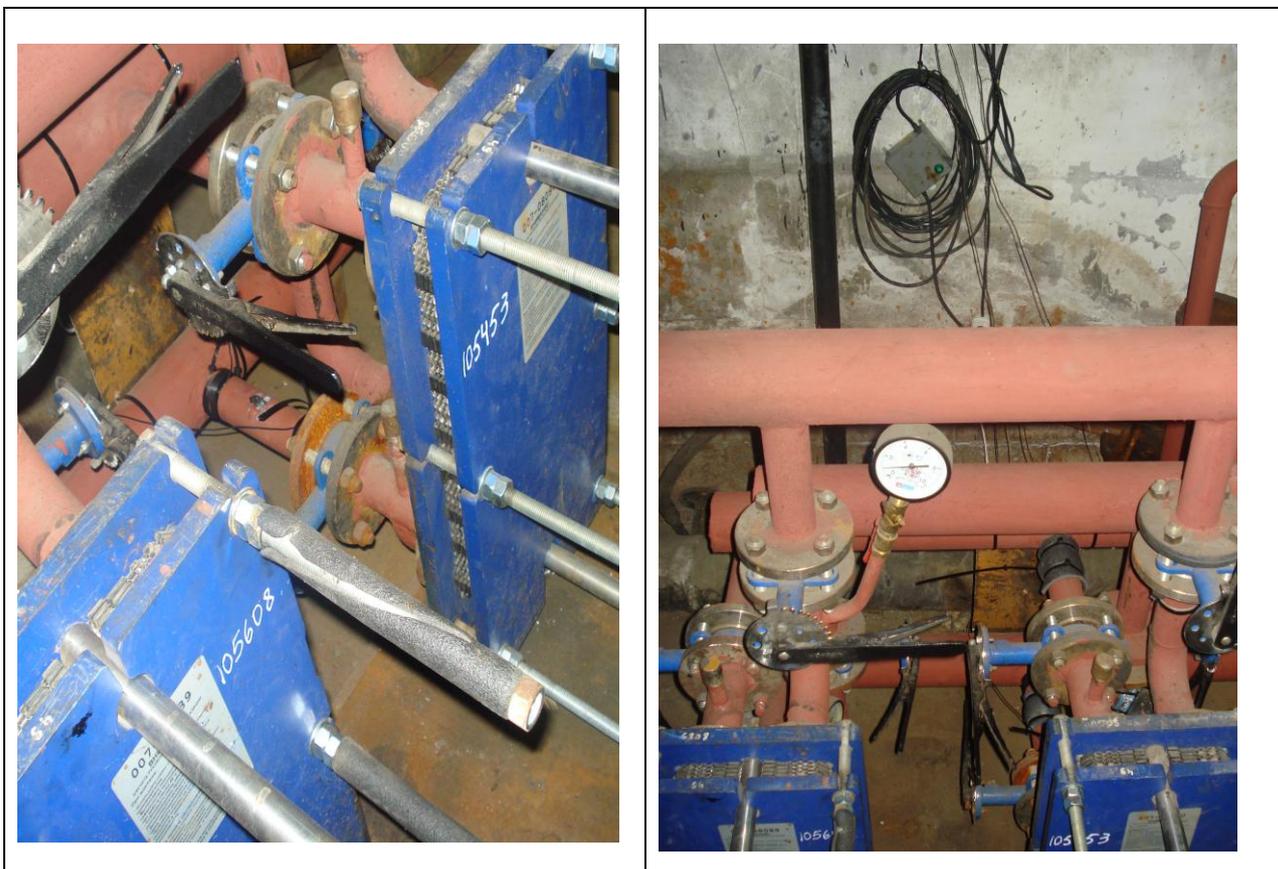
Фотографии монтажа системы мониторинга и устройства «Рапресол».

20 февраля в 19.00 на теплообменный агрегат смонтирована система электромагнитной защиты теплообменного агрегата «Рапресол» производства ООО НПП «АНН». В целях инструментального контроля и архивирования данных тогда же установлена и запущена в работу система мониторинга. Она обеспечивает запись и передачу сведений о температурных показателях на обоих контурах на входе и выходе из теплообменного агрегата (всего 4 точки).
